ADRES	Rechtstraat 21-21b-h 6221 EE Maastricht
GEGEVENS	Oorspronkelijke functie: hotel Huidige functie: winkel - woonhuis
STATUS	Dominant bouwwerk
FOTO'S	<div style="display: flex; justify-content: space-around;"> <div style="text-align: center;">

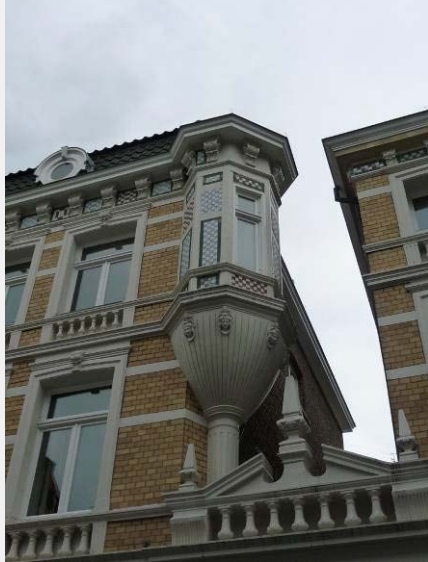
<p data-bbox="919 1032 1129 1055"><i>Detail van de erkertoren</i></p> </div> </div>
OMSCHRIJVING	<p>Inleiding Voormalig hotel in eclecticisme stijl uit 1884, gelegen binnen de bebouwde kom en binnen het beschermd stadsgezicht van Maastricht. Het pand werd gebouwd als Hotel La Renaissance en gerund door de familie Augurkiesman uit Amsterdam en later opgekocht door de gebroeders Maussen en bij hun warenhuis getrokken. In het pand werd toen een naaiatelier gevestigd. De torenspits sneuvelde bij het bombardement op de Maasbruggen tijdens de Tweede Wereldoorlog.</p> <p>Beschrijving Tussenwoning, bestaande uit twee met elkaar verbonden bouwvolumes, opgebouwd uit drie bouwlagen onder een half schilddak (links) en een afgewolfd zadeldak (rechts), die gedekt zijn met (opnieuw) verbeterde Hollandse pannen. In het voorste dakvlak van het linker bouwdeel is een oorspronkelijk oculusvenster met een decoratieve omlijsting. Aan het dak bevindt zich een bakgoot met een geprofileerde houten gootlijst op decoratieve consoles.</p> <p>De voorgevels van beide bouwdelen zijn twee gevelassen breed. De begane grond is voorzien van sierstucwerk met een gladde plint en daarboven blokimitatie. In iedere gevelas is een venster met een gestucte, getoogde omlijsting met een siersluitsteen. De ramen zijn vernieuwd. Tussen beide bouwdelen is een poort naar een trap die naar een hoger gelegen achtergedeelte leidt. De poort heeft een gestucte, gebroken frontonbekroning met hoekpinakels en een rij sierbalusters. Deze rust op gestucte pilasters, in de hoeken van de panden.</p> <p>Boven de begane grond zijn de voorgevels van beide bouwdelen opgetrokken in gele verblendsteen met gestucte banden en waterlijsten. Op alle verdiepingen zijn steeds twee vensters met getoogde, gestucte omlijstingen, een sierbalustrade in de borstwering en vernieuwde T-ramen. De omlijstingen zijn voorzien van gestucte sierbekroningen, behalve de tweede verdiepingervensters van het rechter bouwdeel. De gevels worden afgesloten door siermozaïeken van witte, rode en blauwe tegeltjes onder de goot, tussen de gootconsoles. Het linker bouwdeel heeft op de rechter hoek een erkertoren met een</p>

<p>bolle, gestucte bodem met gestucte vrouwenhoofden. De borstwering en de schacht van de erker zijn voorzien van siermozaïeken van witte, blauwe en rode tegeltjes in een dambordmotief. Er is één smal venster met een vernieuwd raam. Onder het platte dak heeft de erker sierconsoles en siertegelwerk. De torenspits is verloren gegaan. De aanbouw met het platte dak aan de achterzijde is modern en daarom uitgesloten van bescherming.</p>
<p>WAARDERING</p>	<p>Het bouwwerk is “dominant” gewaardeerd vanwege zijn historisch-ruimtelijke samenhang en architectuurhistorische en bouwhistorische waarden en meer in het bijzonder omdat:</p> <ul style="list-style-type: none"> • het object deel uit maakt van de historische middeleeuwse stedenbouwkundige structuur van Wyck, waarvan de oorspronkelijke ruimtelijke structuur nog herkenbaar aanwezig is. • het object onderdeel is van en ondersteunend is aan een straatwand met voorgevels uit verschillende bouwperiodes, die een eenheid vormt door maatvoering en ritmering. • het object architectuurhistorische betekenis heeft vanwege de esthetische kwaliteit van het ontwerp. • het ontwerp een redelijk hoge mate van architectonische gaafheid bezit. • het een bijzonder materiaalgebruik, een bijzondere detaillering en bijzondere ornamenten heeft, zoals het rijke sierstucwerk, het siermozaïekwerk en de decoratieve erkertoren. • het object betekenis voor de plaatselijke geschiedenis als uitdrukking van een sociaal-economische ontwikkeling bezit, als voormalig hotel en naaiatelier. <p>Waardevolle elementen die bijdragen aan bovengenoemde waardering zijn onder andere:</p> <ul style="list-style-type: none"> • het sierstucwerk (plint, omlijstingen, banden, lijsten, balustrades) • de gele verblendsteen • de poortomlijsting en bekroning • de erkertoren • het siermozaïekwerk • de gootconsoles • de gootlijst • het oculusvenster

<p>RICHTLIJNEN</p>	<p>Algemeen:</p> <ul style="list-style-type: none"> • Voor de algemene richtlijnen voor dominante en kenmerkende panden, alsmede de waardevolle cultuurhistorische elementen, zie paragraaf 2.1 van dit rapport. • Voor de algemene richtlijnen voor onderhoud en wijzigingen in cultuurhistorische attentiegebieden en beschermde stadsgezichten, zie paragraaf 2.3 van dit rapport. <p>Objectgericht:</p> <ul style="list-style-type: none"> • Reconstructie van de torenspits van de erkertoren is wenselijk indien men het oorspronkelijke ontwerp wil herstellen.
